Etkileşimli Tahta Kabulleri Tereddüt Edilen Hususlar

Bu çerçevede Muayene ve Kabullerle İlgili tarafımıza yansıyan sorunlar ve cevapları maddeler halinde sıralanmaya çalışılmıştır.

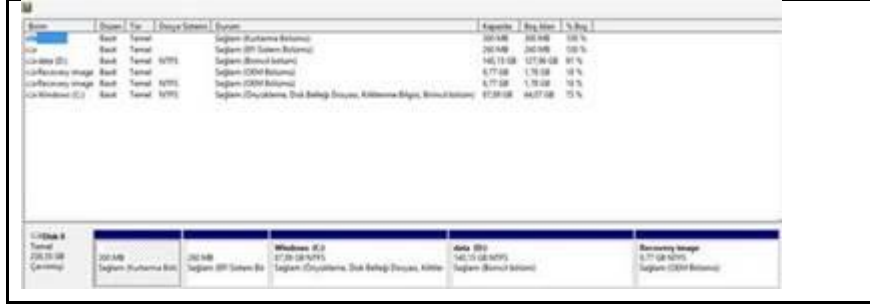
7- Disk alanı ve Recovery nerden görülebilir?

Bilgisayar-Yönet-Disk Yönetimi bölümünden recovery ve toplam disk alanı ve partition yapısı görülebilir.

İsim	Boyut	Tipi	Özellik Sistemi / Durum	Kapalı	Boş Alan	% Boş
C:	300 GB	NTFS	Sağlam (Bulunabilir)	292 GB	8 GB	3%
D:	200 GB	NTFS	Sağlam (Bulunabilir)	192 GB	8 GB	4%
E:	140,73 GB	NTFS	Sağlam (Bulunabilir)	137 GB	3,73 GB	3%
F:	6,77 GB	NTFS	Sağlam (Bulunabilir)	6,77 GB	0 GB	0%
G:	6,77 GB	NTFS	Sağlam (Bulunabilir)	6,77 GB	0 GB	0%
H:	6,77 GB	NTFS	Sağlam (Bulunabilir)	6,77 GB	0 GB	0%
I:	6,77 GB	NTFS	Sağlam (Bulunabilir)	6,77 GB	0 GB	0%

İçerik	Boyut	Özellik Sistemi / Durum	Alan	Recovery Durumu
Yerleşik	300 GB	NTFS	300 GB	Sağlam (Bulunabilir)
Recovery	6,77 GB	NTFS	6,77 GB	Sağlam (Bulunabilir)

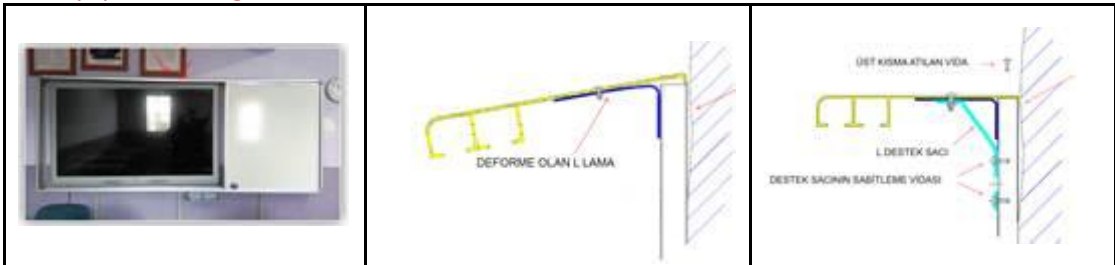
8- Kilitin alttaki dilinin açık konumdayken dahi ET çerçevesinin altındaki deliklere takılması veya sürgülü kapağın aşırı zorlanarak açılıp-kapanması durumu?

Açık konumdayken alttaki kilit dili kesinlikle deliklere takılmamalı, açılıp kapanırken tak-tak şeklinde ses yapmamalı ve alt çerçevedeki deliklere zarar vermemelidir. Ayrıca sürgülü tahta(tutamacın olduğu kapak) normal bir kuvvetle aşırı zorlanmadan açılıp kapanmalıdır. Her iki durumun oluşmasındaki sebep, üst çerçevenin ağırlığından dolayı sürgülü kapağa baskı yapması ve aşağı doğru iterek sıkışmasına sebep olmasıdır. Bununla ilgili Vestel AŞ tarafından "L" DESTEK SACI diye ifade dilen çözümün uygulanması gerekmektedir. Çözüm uygulanmadan kabul yapılmaması gerekmektedir.
